PRÜFBERICHT

Prüfbericht-Nr.: 160202.1
Auftraggeber: Polymer Painting & Technology GmbH
Herr Michael Posch
Underfelsbach 5
9473 Gams
Schweiz
Vertragsnummer/Datum: 24.02.2016
Angebot Nr.: 160225
Unteraufträge: --
Archivierung der Proben: 3 Monate
Prüfgegenstand: Platten
Prüfziel: Teilprüfung nach TL 211 [Juli 2014]
Herkunft der Proben: vom Auftraggeber angeliefert
Eingangsdatum der Proben: 22.02.2016
Beginn der Prüfung: 29.02.2016
Ende der Prüfung: 14.03.2016
Labor: Anwendungstechnik
Prüfverfahren: Kondenswasserkonstantklima nach DIN EN ISO 6270-2
(CH)
Dampfstrahlprüfung nach PV 1503
Gitterschnitt nach DIN EN ISO 2409
Seitenzahl: 4

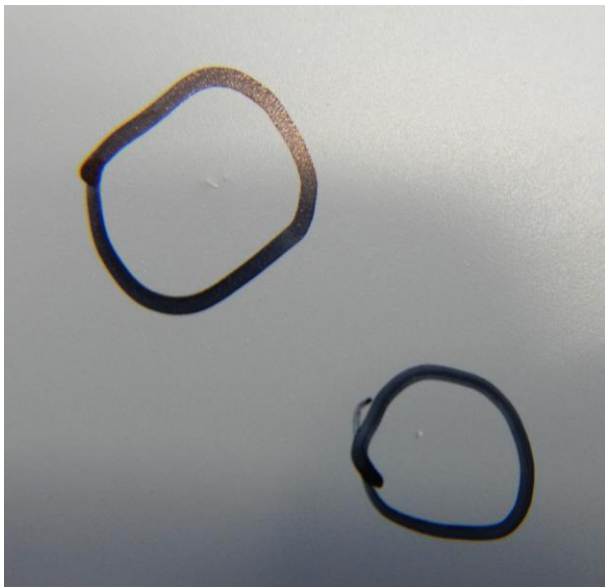
Bild 1: P1-3

Proben – Nr.	Blasengrad nach 30 min <i>Soll: ≤ 2 (S2)</i>	Blasengrad nach 24 h <i>Soll: ≤ 0 (S0)</i>	Visuell <i>Soll: keine sichtbare Veränderugen</i>	Gitterschnitt <i>Soll: ≤ Gt 1</i>	Dampfstrahl <i>Soll: kein Ablösen</i>
P 1.1	2(S2)	2(S2)	i.O.	Gt 0	KW 0
P 1.2	2(S2)	2(S2)	i.O.	Gt 0	KW 0
P 1.3	2(S2)	2(S2)	i.O.	Gt 0	KW 0
